# 菅沢JV ニュースレター

【菅沢町最終処分場JV工事事務所からのお知らせ】

## ■ カーテングラウチング工事の紹介※1 ■

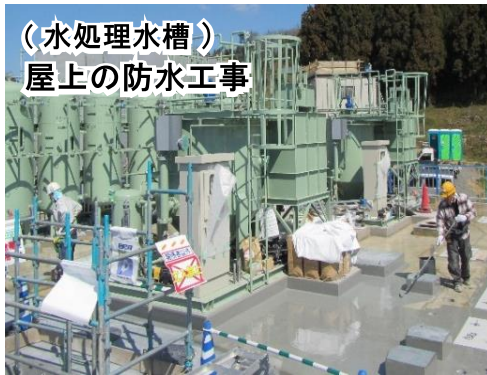
(水処理水槽)  
屋上の防水工事

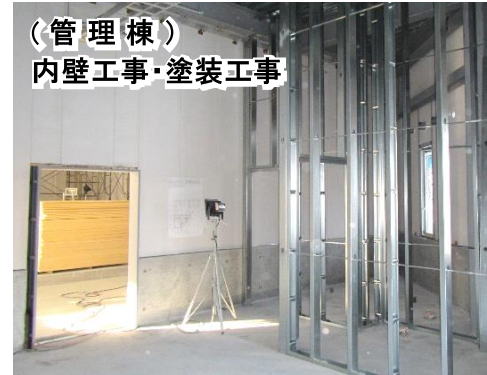
(管理棟)  
内壁工事・塗装工事
